在庫ID	車名	年式	型式・車体番号	架装形状
F15893	日野	19/1	BDG - FC6JLWA 10369	幌ウイング

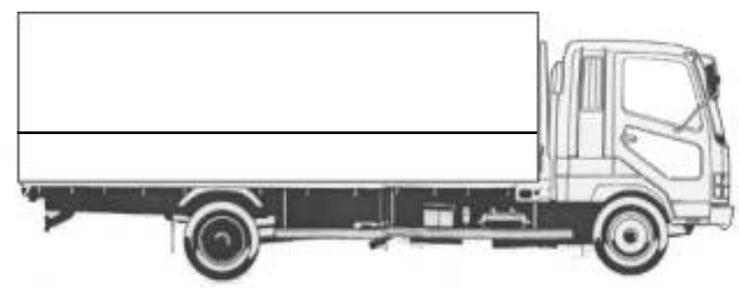
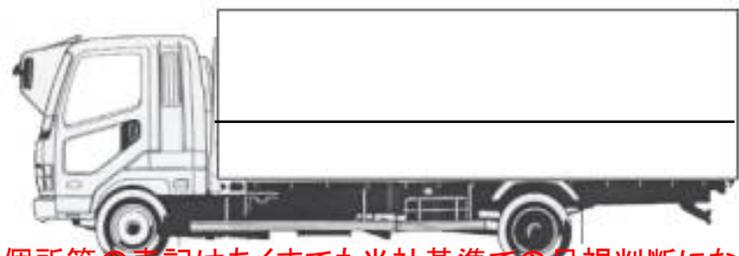
外装状態

エンジン状態	A	B	○C	D	E	AC	○良	不良	無	ブレーキ	AIR	IT180	馬力	R券	有	預託金	¥10,810 円
ミッション・デフ(異音、油漏れ等)	良好										T/M	6	速	キャブ内部	備考		
フレーム関係(亀裂、曲り、錆、車体番号等の確認)	良好										汚れ	少	○中	多	エアバック		
上物メーカー名	年式メーカー不明 3方開 木床 木あおり480										シート破れ	有	○無	ハロゲンヘッド			
年式,型式及状態	後ろ蓋 ウイングインターロック機能付										クロス張り	有	○無	(くすみ有)			
その他	鳥居下部 木部分一部破損 ベッドレス ワイドボデー バッテリー×										へたり有

幌シート 各所 補修跡有

※ 車体損傷個所等の表記はあくまでも当社基準での目視判断になります
