在庫ID	車名	年式	型式・車体番号	架装形状
F16929	UD	24/2	LKG - CG5ZA 01324	アルミ平

前使用者	車検有効期限	走行距離(km)	積載量	荷台寸法(mm)			出品会社 ( 愛知 県)		
自家用	切れ	393,300 km	13,600 kg	L	W	H	若杉自動車(株)		
営業用				9,600	2,400	680:480			
レンタカ				タコグラフ年月		11.10			
不明

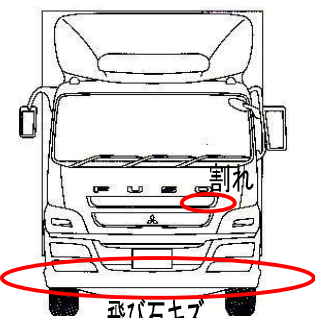
外装状態	ボデーロッカー部分 サイドバンパー他 各所浮きさび有		タイヤ状態	
自動車税 月以降負担額 ¥ -

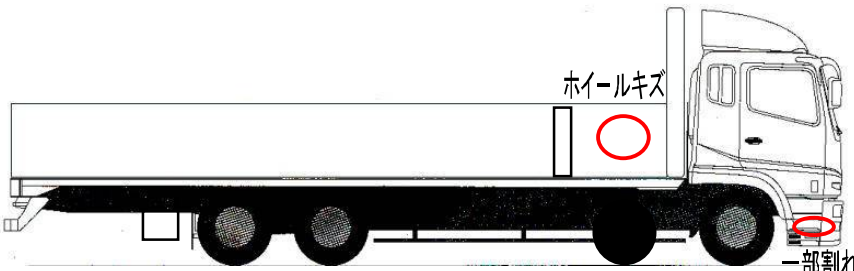
上、中、下、×、欠、で記載 <input type="checkbox"/> 下 <input type="checkbox"/> 前 <input type="checkbox"/> 下 <input type="checkbox"/> 下 <input type="checkbox"/> 下 <input type="checkbox"/> 下 <input type="checkbox"/> 下 <input type="checkbox"/> 下 <input type="checkbox"/> 下 <input type="checkbox"/> 下 <input type="checkbox"/> 下 ISO 8穴 アルミホイール F <input type="checkbox"/> スペア <input type="checkbox"/> 下 R サイズF 245/70R 19.5 サイズR 245/70R 19.5	
Fガラス状態 要交換 良好 飛石有 点キズ有

下 下 下 下	
記録簿 有 無

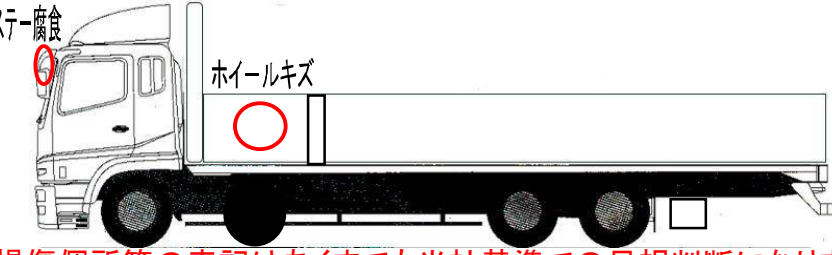
ISO 8穴 アルミホイール F <input type="checkbox"/> スペア <input type="checkbox"/> 下 R サイズF 245/70R 19.5 サイズR 245/70R 19.5	
PMマフラ 有 無

下 下 下 下	
証明書 有 無	※ 車体損傷個所等の表記はあくまでも当社基準での目視判断になります		*スノータイヤは表記する	
S・リミッタ 有 無				
証明書 有 無
